Einfluss von Erdbeben auf Brückentragwerke

VERHALTEN VON BRÜCKEN ° MIT ELASTISCHEN AUFLAGERN IM ERDBEBENFALL

VERHALTEN VON BRÜCKEN
BEI BODENVERFLÜSSIGUNG
AM BEISPIEL DER LEUW-MEI-
BRÜCKE

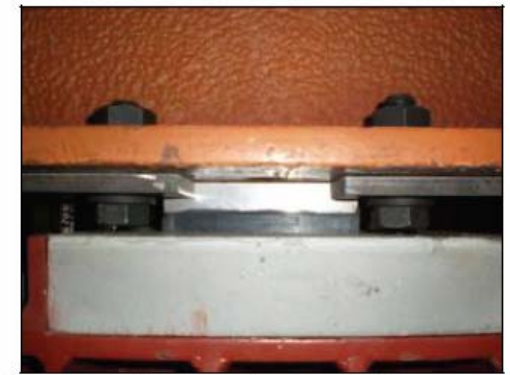
Figure 6 Installation of bearing

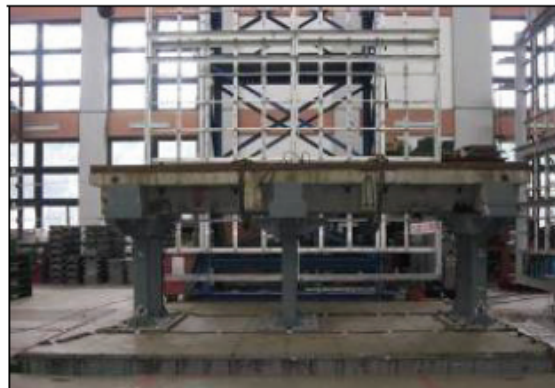
- 2 Modelle im Maßstab 1:7,5
 - Schiefgelagerte Brücke
 - Gerade Brücke
- Gleiche Lager wie bei Reibungstests
- Belastung wie bei El Centro – Erdbeben
 - 0,1 – 0,7g
- „Nordauflager“ – RB und PTFE
- „Südaflager“ – nur RB

Figure 8 regular bridge model

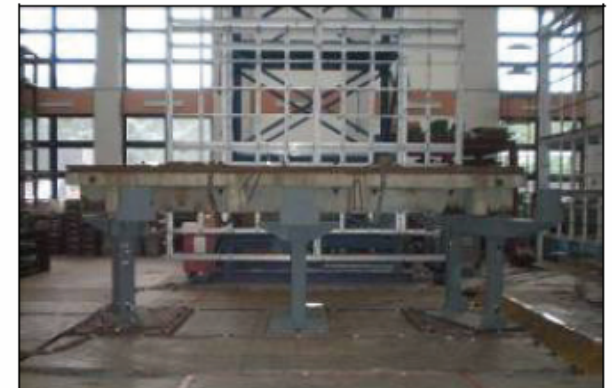
Figure 9 skew bridge model

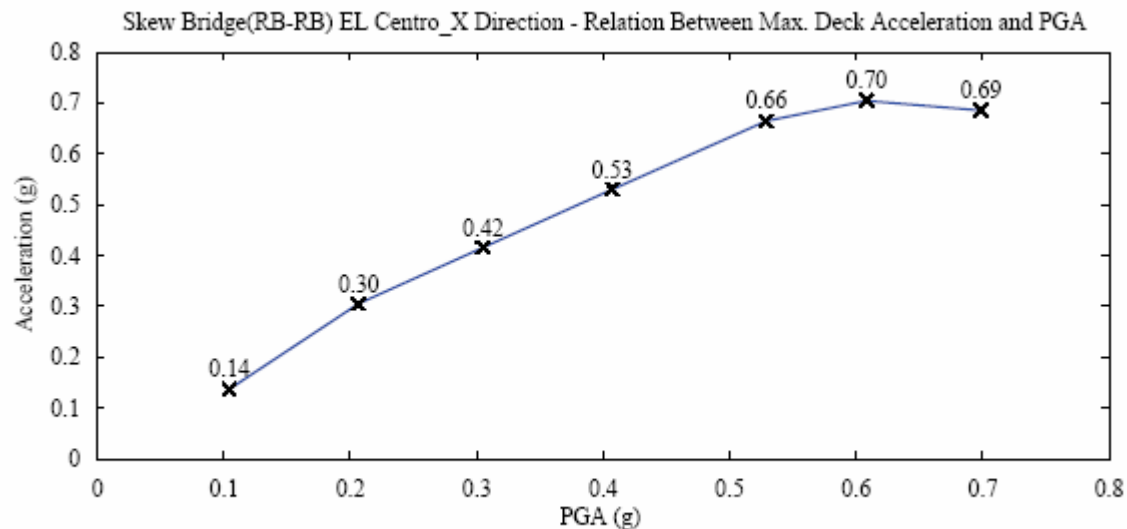
- Verlauf von Oberbaubeschleunigung zur Maximalen Bodenbeschleunigung

(a) RB-RB case

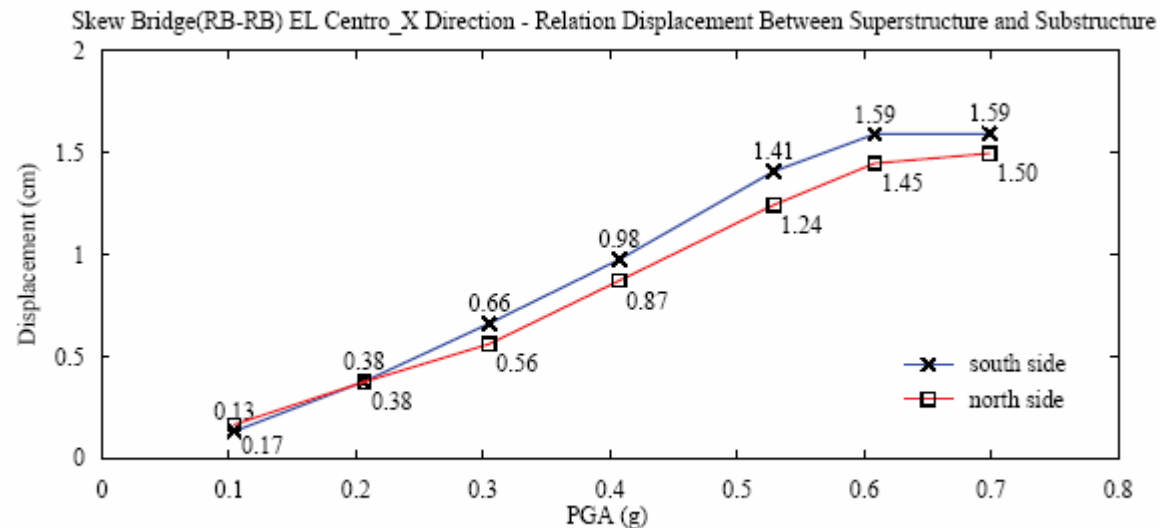
- Verlauf von Verschiebung zur Maximalen Bodenbeschleunigung

(a) RB-RB case

- Gute Übereinstimmung bei Einwirkung
- Schlechte Übereinstimmung bei Verschiebung (aber auf sicherer Seite)

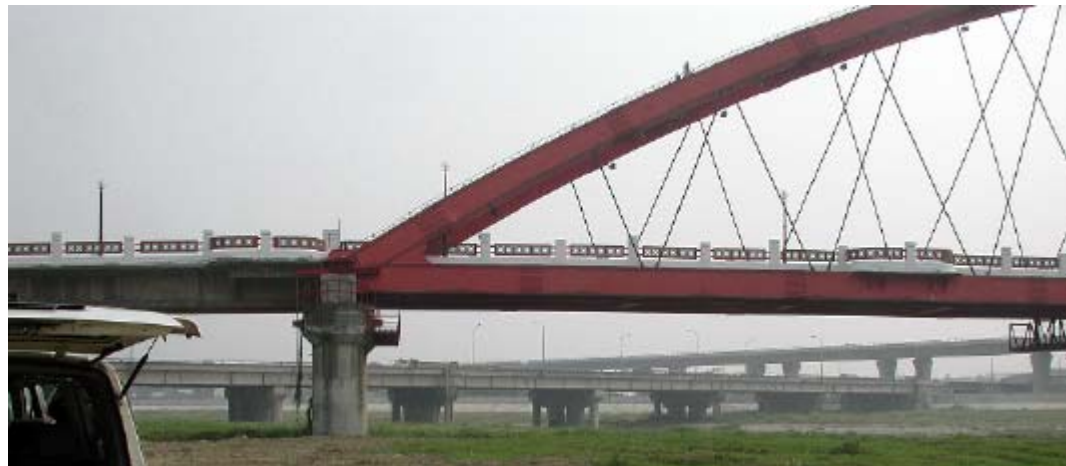
- Technische Fakten:
 - 7 Felder: von 21-28m
 - Mittleres Feld 140m mittels Stahlbogen überspannt

- Hauptträger
 - aus Stahl
- Querträger
 - aus Betonquerschnitt
- Brückenpfeiler
 - Betonquerschnitt
 - Durchmesser 2m
