Baudynamik & Erdbeben 1

Berndorfer Manfred
Gruber Vera

**THE 14th WORLD CONFERENCE ON
EARTHQUAKE ENGINEERING**

- Rütteltischtest
- Experimentelle Untersuchung für das Tragverhalten von historischen Ziegelmauerwerksbauten
- Conclusio

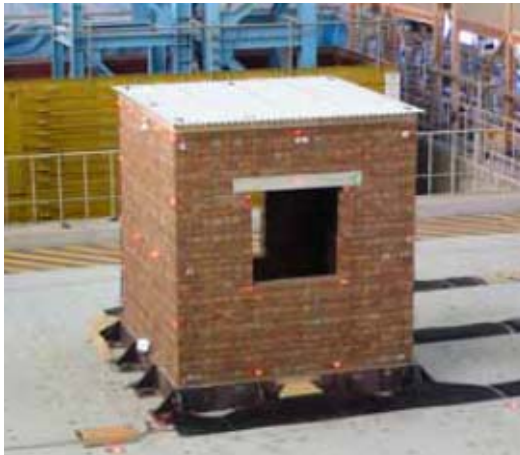
Versuchsobjekt

- Abmessungen: 3 x 3 x 3 m
- Ziegel aus Pakistan
- 3 Öffnungen
- Holzbalken + Blecheindeckung
- Abschluss durch I - Träger

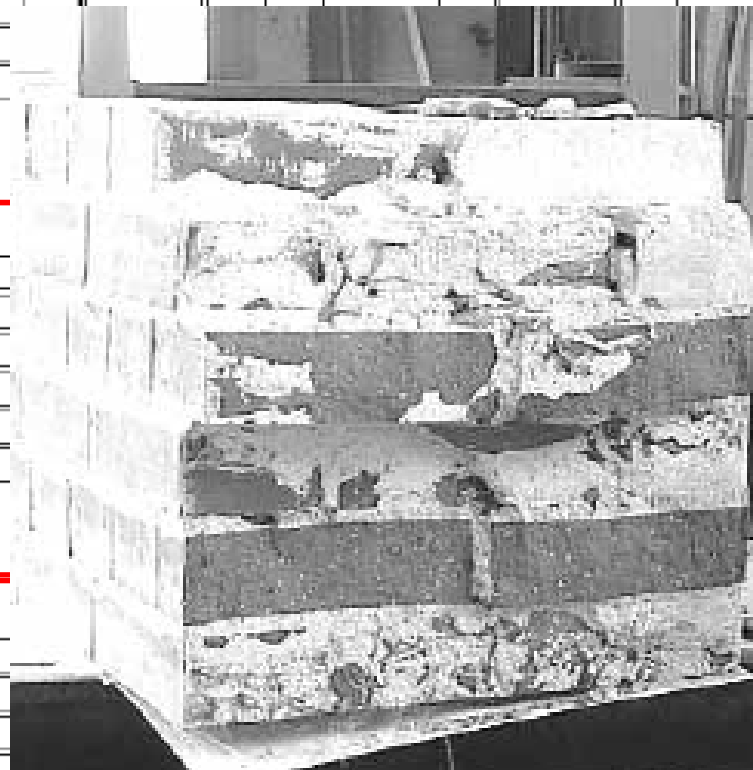
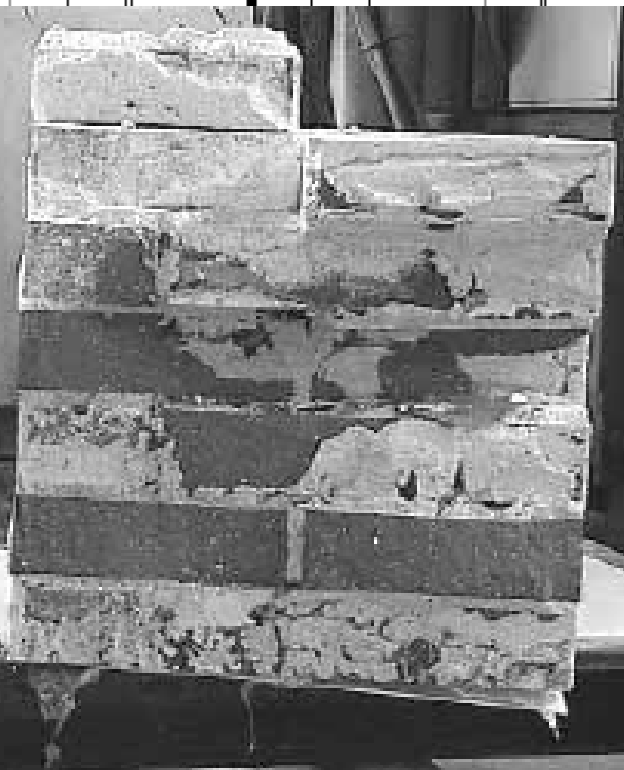
Side view from Supporting point

CL-BS1

Failure Plane

CL-BS2

- Scherfestigkeit nimmt proportional zur Normalspannung zu
- Biegeversuch der Ziegelwand → meisten Versagen zwischen Ziegel und Fuge
- weitere Versuche der Fugen zur Erhöhung der Tragfähigkeit
