Seismische Instrumentierung mehrgeschossiger Stahlbetonbauwerke – ein Beitrag zum SERAMAR Projekt

Jochen Schwarz, Dominik H. Lang & Lars Abrahamczyk

ZUSAMMENFASSUNG: Im Rahmen einer auf sozioökonomische Fragestellungen erweiterten seismischen Risikostudie in der Südtürkei wird gemeinsam mit den lokalen Institutionen die ehrgeizige Zielstellung verfolgt, für eine (nach wissenschaftlichen Erkenntnissen) besonders exponierte Region vor einem Schadensereignis Vorsorgemaßnahmen regional differenziert zu begründen und durch Kartierungsarbeiten (GIS-Format) geeignete Entscheidungs- bzw. Argumentationshilfen bereitzustellen. Der Beitrag konzentriert sich auf den Teilaspekt der Verletzbarkeitsanalyse auf der Grundlage instrumenteller Bauwerksuntersuchungen. Kriterien der Bauwerksauswahl, Geräte und technische Realisation werden vorgestellt. Es wird eine Übersicht zu den bisher registrierten Ereignissen gegeben aus denen bereits Aussagen zur Bauwerkscharakteristik, zum Erdbebenverhalten bzw. zu lokalen Standortbedingungen sowie zur Boden-Bauwerk-Interaktion abgeleitet werden können. Im Wechselspiel zwischen instrumentellen Daten und analytischer Reinterpretation der Gebäudereaktion wird ei

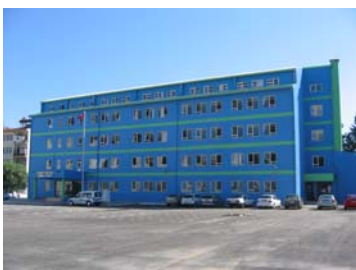
(a) SM-1: Hüseyin Özbuğday Lisesi (Schule)

- Das 3(4)-geschossige Schulgebäude (Abb. 3a) repräsentiert ein in der Türkei weit verbreitetes Typenprojekt für Bildungseinrichtungen.
- Bei dem 6-geschossigen Krankenhaus handelt es sich um ein partiell verstärktes Stahlbetongebäude, dessen Antwortverhalten durch Schubwände beeinflusst wird.
- Das in Abb. 3c dargestellte 5-geschossige Wohngebäude gilt als charakteristisch für das Stadtgebiet von Antakya.
- Im Ranking waren zwar einige Objekte als „Wunschkandidaten“ besser platziert; kurzfristig auftretende Hinderungsgründe konnten jedoch nicht ausgeräumt werden.

Abbildung 3: Übersicht zu den instrumentierten Gebäuden

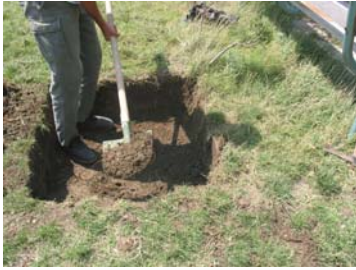
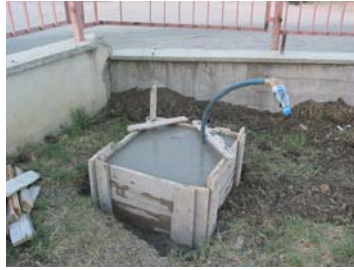
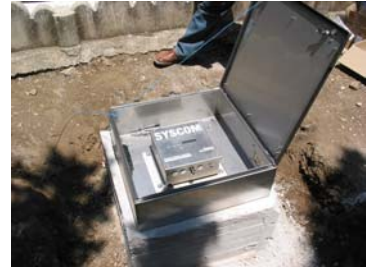
a) Montage der Freifeldstationen auf Betonfundamenten

Abbildung 6: Dokumentation der technischen Realisation

In Abbildung 6 werden verschiedene Fotos aufgeführt, die einen Eindruck von den Phasen der technischen Realisation vermitteln sollen. Abbildungen 6a zeigen die Erstellung der Freifeldstationen, b) die Installation der Sensoren im Gebäude und c) sonstige Arbeiten wie z.B. die Versiegelung der Schutzboxen gegen mögliches Eindringen von Wasser, Schneidarbeiten zur Verlegung der Kabel unterhalb der Straße und die Installation einer GPS-Antenne.

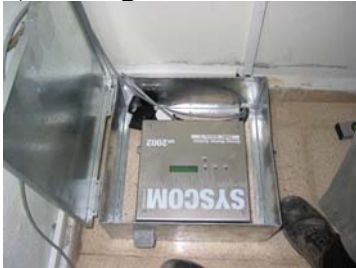
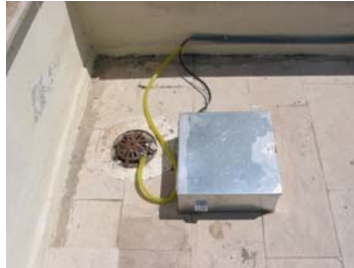
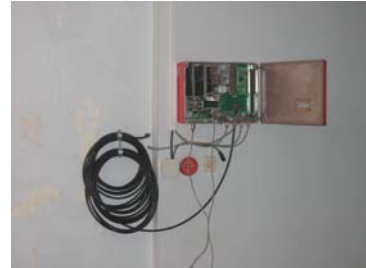
b) Installation der Sensoren und der zentralen Akquisitionseinheit im/auf dem Gebäude

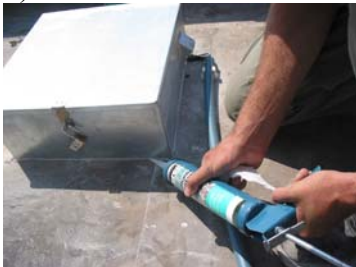
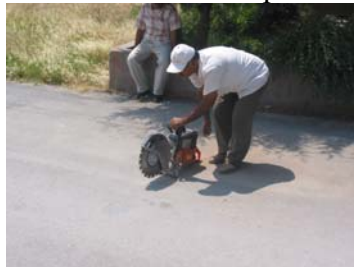
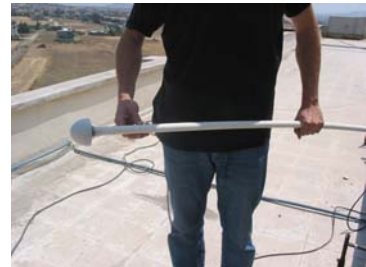
c) Sonstige Montagearbeiten

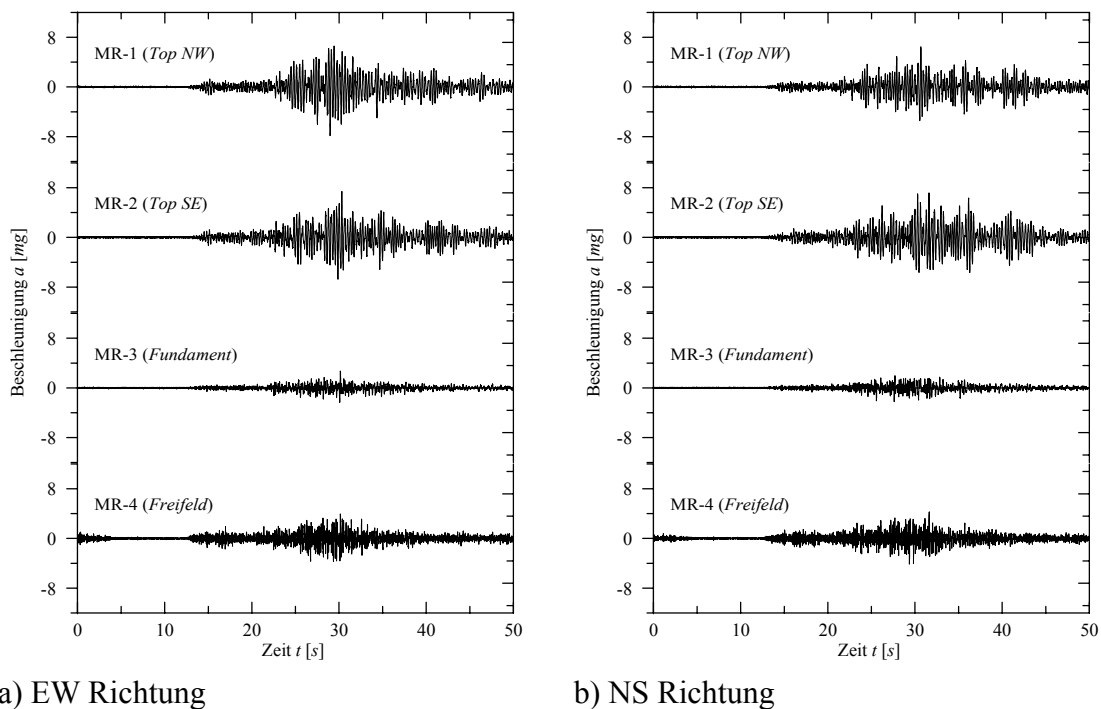
Abbildung 7: Beschleunigungszeitverläufe für das Beben Nr. 2 (M4.3) am Krankenhaus

Die Vertrauenswürdigkeit der Messungen ist nach diversen Geräte- und Signalkontrollen gewährleistet. Abbildung 7 gibt die Registrierungen der beiden Horizontalkomponenten für das stärkste bisher aufgezeichnete Beben der Magnitude 4.3 (Nr. 2 in Tabelle 2) am bzw. im Krankenhausgebäude wieder. Die aus den Zeitverläufen berechneten Spektren verdeutlichen, dass sich tatsächlich eine charakteristische Bauwerksperiode und somit die übliche Bauwerksreaktion (Amplitudenerhöhung über die Bauwerkshöhe) in den Signalen widerspiegelt. Es wird nun darauf ankommen, in der Sequenz der verschiedenen Ereignisse die Übereinstimmung zwischen Messung und Berechnung bzw. die mögliche Zustandsänderung der Gebäude durch die Antwortgrößen nachzuweisen.

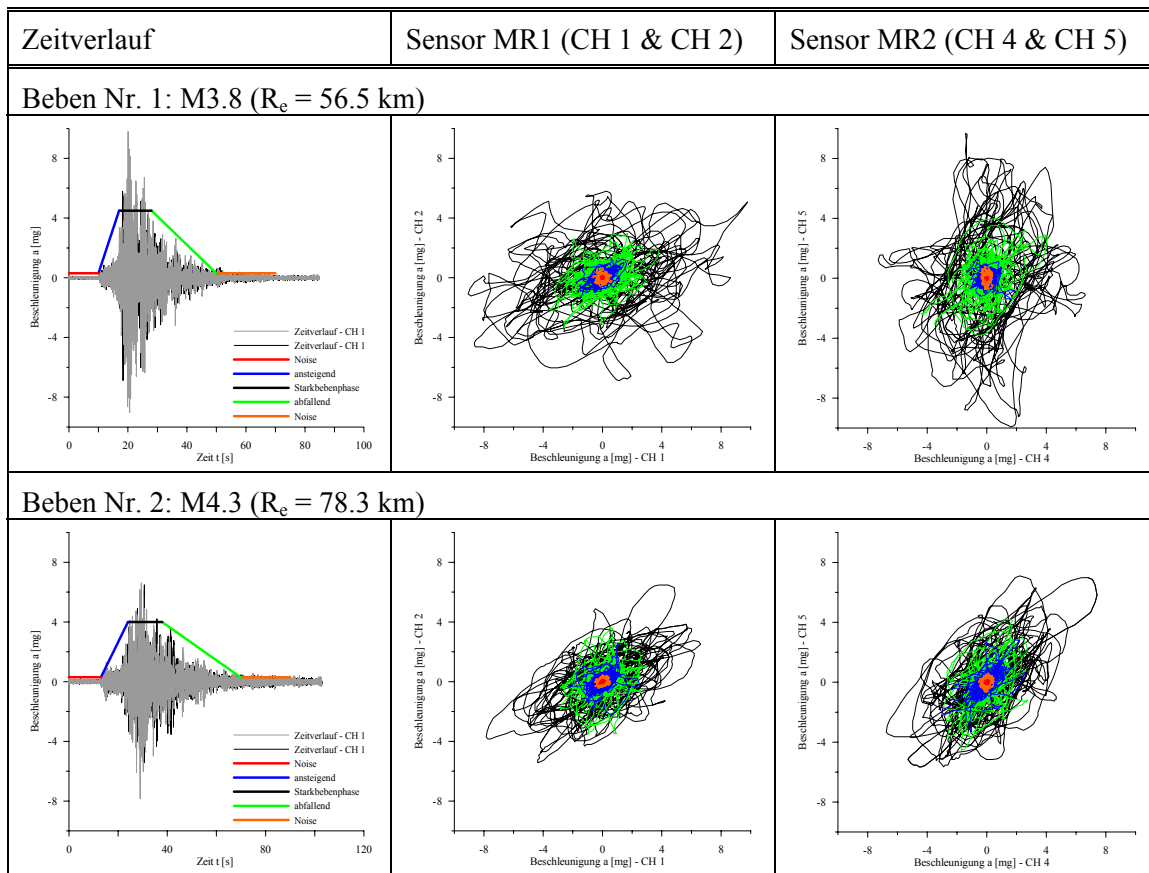
Tabelle 3: Beispielhafte Darstellung der Schwingungscharakteristik anhand der Messdaten am Krankenhaus (vgl. Abbildungen 3c bzw. 5b)

Aufgrund der Anordnung von zwei Sensoren in den jeweils gegenüberliegenden Eckpunkten des Dachgeschosses (MR1, MR2) ist prinzipiell die Identifikation der Grundschwingungsformen möglich. Diese kann anhand der Beschleunigungszeitverläufe als auch über die Relation der Spektralbeschleunigungen der beiden Sensoren für gleiche Richtungskomponenten erfolgen. Um sich dem Antwortverhalten anzunähern, wird die Reaktion an den Messpunkten aus den beiden Horizontalkomponenten als Partikelbewegung aufgetragen. Dies erfolgt in Tabelle 4 für die Beschleunigungskomponenten und für das Beben Nr. 1 auch aus den abgeleiteten Schwingwegen (Verschiebungen) des Schulgebäudes; Beispiele für die räumliche Reaktion des Krankenhauses sind analog Tabelle 3 zu entnehmen. Ohne hier bereits endgültige Schlussfolgerungen ableiten zu können, muss das eher irreguläre (chaotische), eben räumliche Verhalten mit dennoch erkennbar singulären Amplitudenspitzen gewürdigt werden.

Um die Reaktionscharakteristik besser verfolgen zu können, wird der zeitliche Verlauf unterschiedlich eingefärbt, wobei Bereiche der (Quasi-)Einschwing- bzw. Reaktionsaufbauphase, die Starkbewegungsphase und Phasen des Ausklingens bzw. Ausschwingens unterschieden werden. - Eine richtungsdominante translatorische Reaktion über die gesamte Erdbebendauer ist a priori nicht abzulesen.

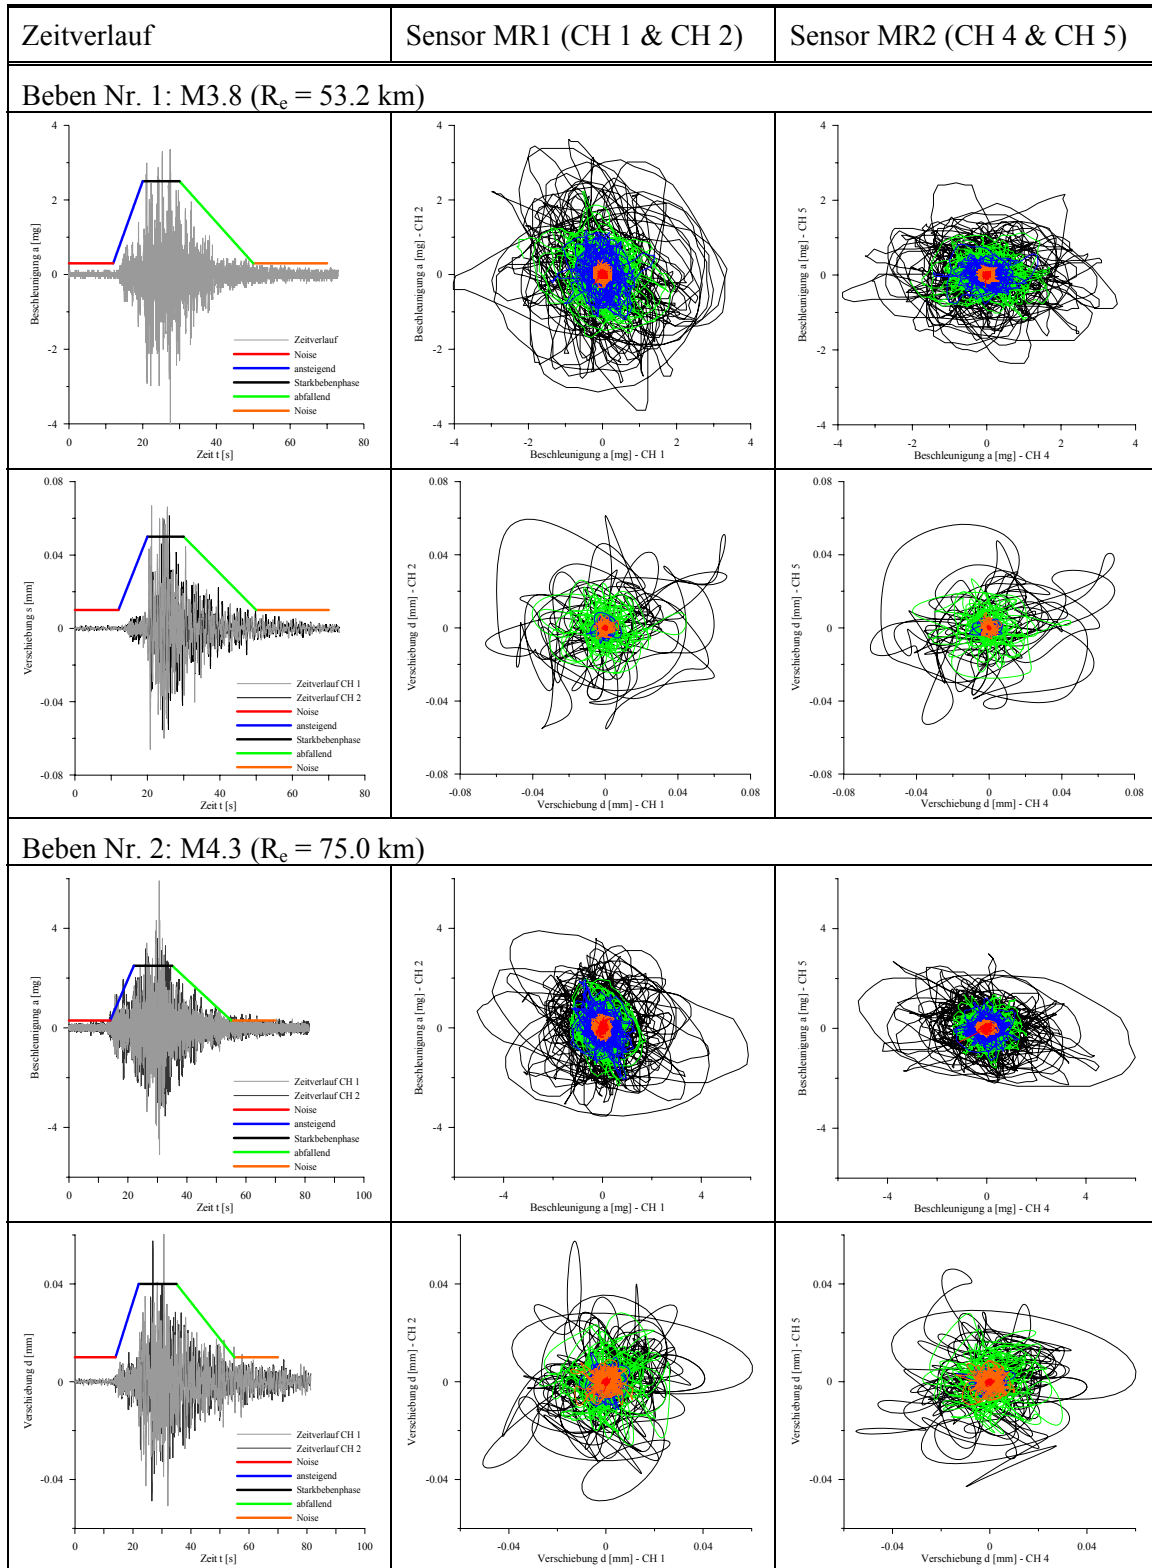
Tabelle 4: Beispielhafte Darstellung der Schwingungscharakteristik anhand der Messdaten am Schulgebäude (vgl. Abbildungen 3a bzw. 5a)
